令和4年5月改訂版

# 安全施工管理責任者講習会テキスト

東京都交通局  
建設工務部

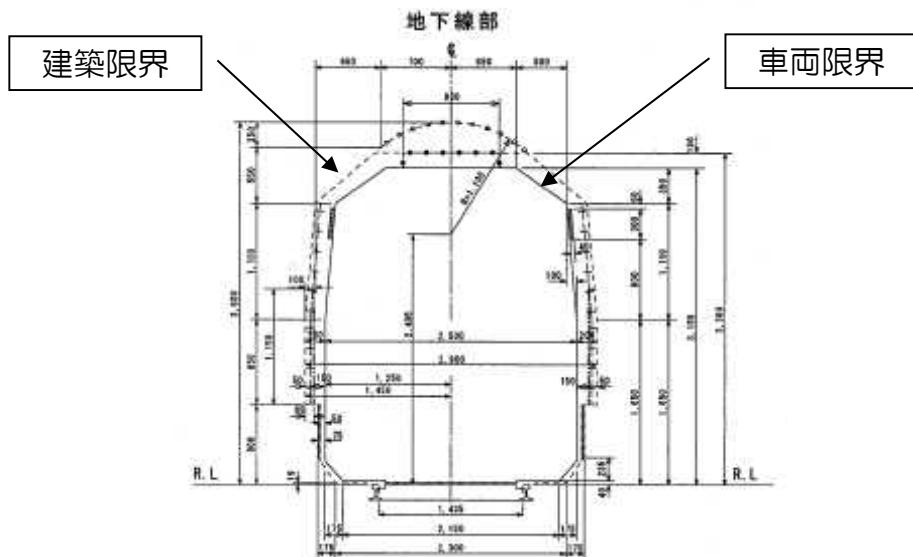
## 建築限界と車両限界 ※大江戸線場合

なお、建築限界と車両限界の間には、車両の動的な挙動を考慮し、余裕を含めたクリアランスが設けられているが、路線毎に各限界範囲は異なっているので、事前の監督員への確認が必要である。

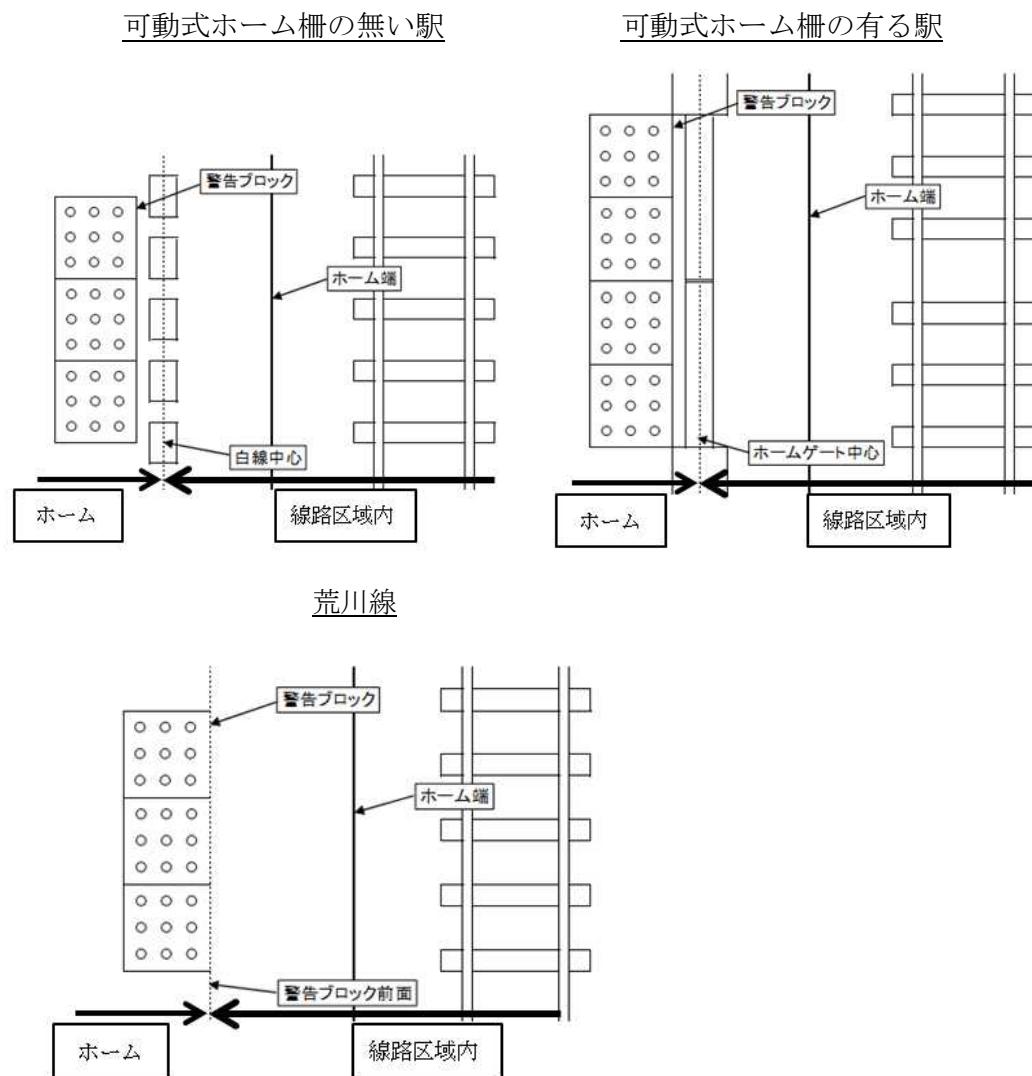
(解説 4 線路区域内)

線路区域内の範囲は、下図のとおりである。

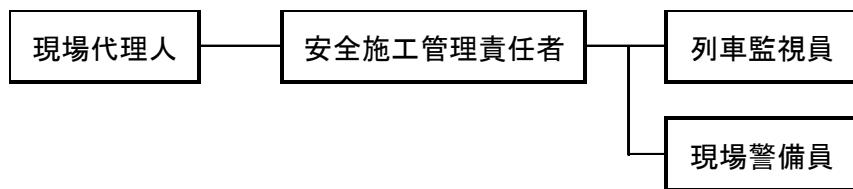
現場の保安体制は、以下のとおりとする。

安全施工管理責任者は、現場代理人が兼ねることができる。ただし、現場代理人及び安全施工管理責任者は、列車監視員及び現場警備員を兼ねることはできない。

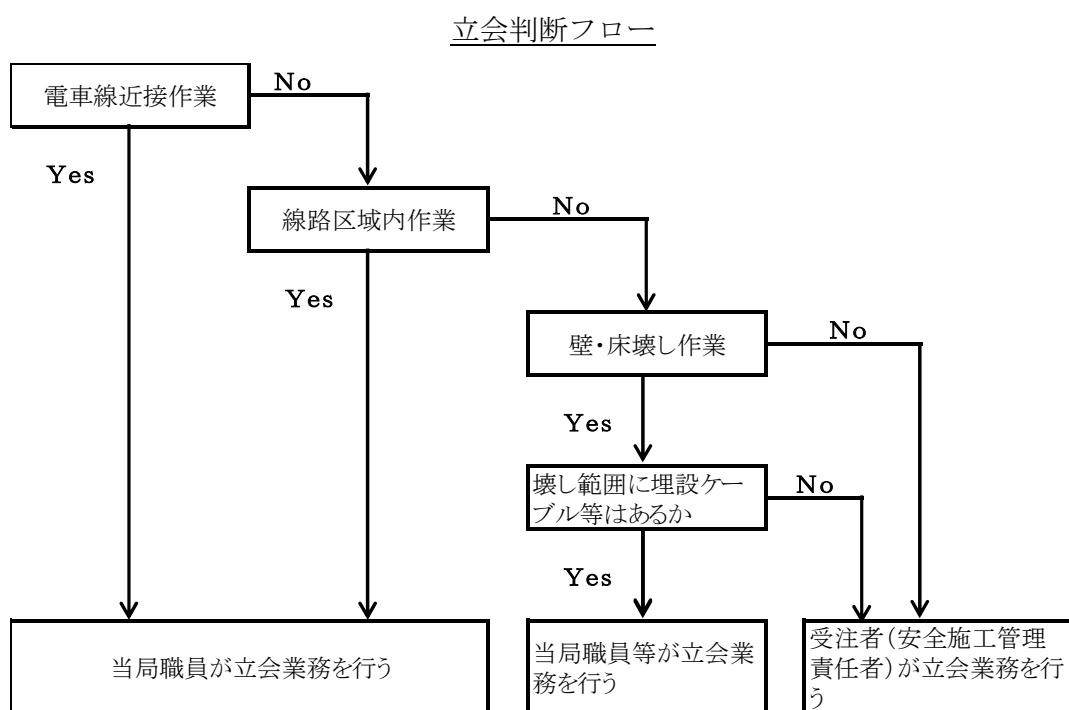
当局職員等による立会の有無は、下図の「立会判断フロー」が基本である。

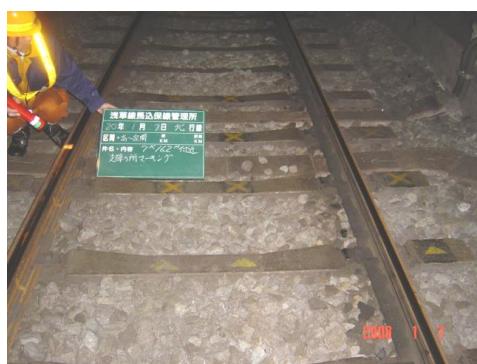
写真1 まくらぎ表示対策前

- ①軌道を横断するトラフに隣接するまくらぎに表示している突き固め禁止マークを全て塗り替えた。（×、△に加え□印の「予告マーク」を追加した）
  - ②浅草線では、突き固め禁止まくらぎにＩＣデポを設置し、マルチプルタイタンバーがその位置を検知できるシステムを導入。
  - ③その他、研修の実施、安全講習会の実施。（電気施設の重要性、危険性含む）

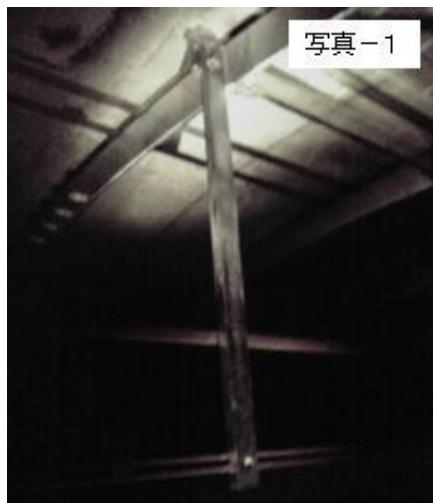
写真1 金具写真

4時31分頃、電気司令員が、き電を投入したところ、故障表示が上がり、神保町駅～西大島駅間東西行線の送電が出来なかった。そのため、き電の再投入を行ったが、同様に送電が出来ないため、関係保守区係員に出動を要請した。森下駅～菊川駅間の道内を点検していた保守係員が、電車線に金具が接触していることを発見。金具は、終車後に行った新宿線菊川シールド強化工事の作業で撤去し忘れた金具であった。その後、金具の除去作業を行い、架線に異常が無い事を確認後、送電を開始し、運転を再開した。この影響により、始発（5:00）から5:45分まで全線で運転を見合させた。

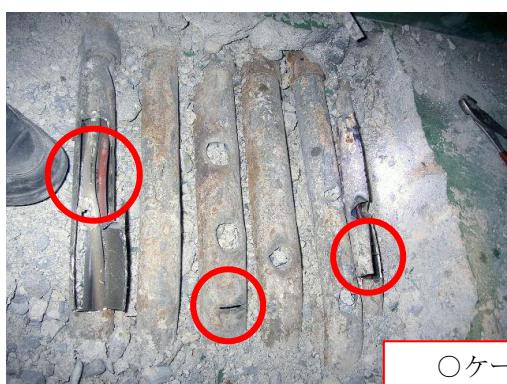
○ケーブル損傷箇所

馬込駅エレベーター設置および防災改良工事を施工中、電気室内で新設ピットを築造するため、床のシダーコンクリートをブレーカーで壊した際、過ってシダーコンクリート内に埋設されていた6本のケーブルのうち4本を損傷した。信号用電源ケーブルの損傷により停電となり、軌道回路の使用不能とともに、信号灯器が滅灯状態になった。また、照明ケーブルの損傷により、ずい道内照明と駅ホーム照明が消灯した。指令式により列車運転を再開したが、13分間列車の運行に支障をきたした。浅草線電気管理所電力区、信号通信区が応急復旧作業を開始。14時25分に信号装置の機能が復旧した。

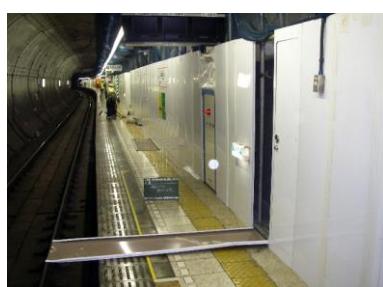
写真1 南行線ホーム  
仮囲い鋼製パネル転倒状況（推定）

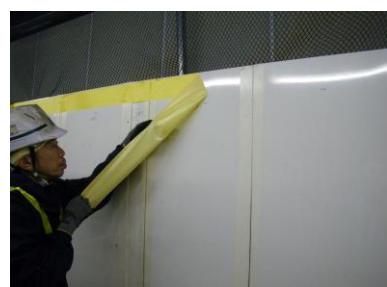
- ①仮囲いの取り外し、取り付け、固定確認については、専門の作業員に行わせる。
- ②仮囲い上部には、あらかじめ点検確認用のテープを貼り付ける。  
(パネルを取り外すとテープが剥がれるため、取り外したか否かの確認になる)
- ③週に一度は全パネルの固定確認を行う。確認にはチェックシートを用いる。

写真2  
仮囲い頂部テープの  
取り外し状況・再貼付け状況

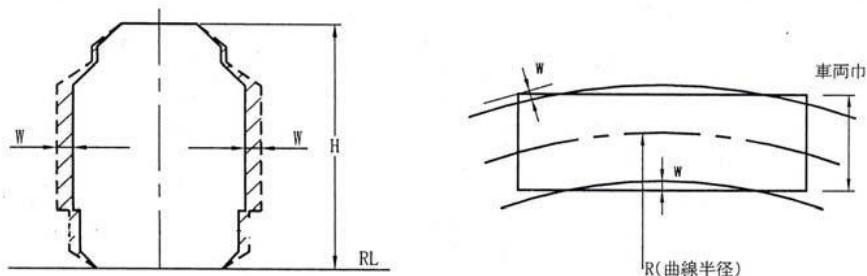
##### (1) 曲線における建築限界の拡大量

車両の偏いに対し加える寸法は、次表に定めるとおりとする。

路線名	車両の偏いに対し加える寸法
浅草線	$W = 20,000/R$
三田線 新宿線	$W = 24,000/R$
大江戸線	$W = 16,500/R$
